Relatório de Ensaio RE-01225/13

Park One Ibirapuera
(0204)

Uma janela em PVC com persiana integrada, constituída por 02 (duas) folhas do tipo de correr, com dimensão total de 1400 mm X 1200 mm, instalada pelo interessado em nosso laboratório em 12/11/2012, conforme caracterizada a seguir:

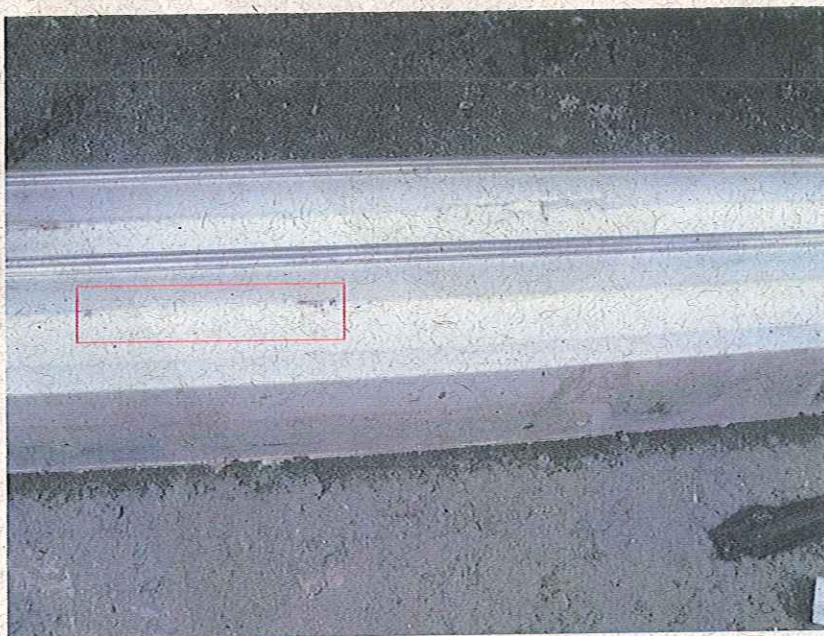
Foto nº. 02
Verificação da estanqueidade à água:
Aplicação de silicone no dreno do perfil intermediário, vedando a unidade.

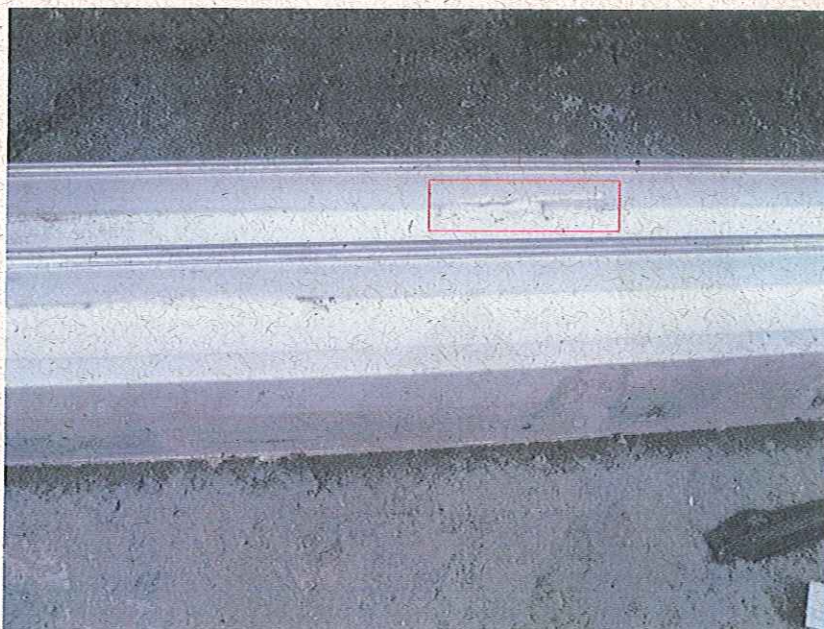
Foto nº. 03

Pressão de Ensaio (Pa)	Período de Aplicação (min.)	Ocorrências
200	05	<p>PE-02: Borbulho na travessa inferior do marco, na região dos rasgos de drenagem, ocasionando respingos para a face interna (3')</p> <p>O fabricante realizou aplicação de silicone no dreno do perfil interno, vedando a unidade (foto nº 03), o ensaio foi repetido e o resultado obtido está apresentado a seguir:</p> <p>Nenhuma ocorrência de infiltração de água, porém com presença de água no trilho inferior.</p>

Verificação da estanqueidade à água:
Aplicação de silicone no dreno do perfil interno, vedando a unidade.

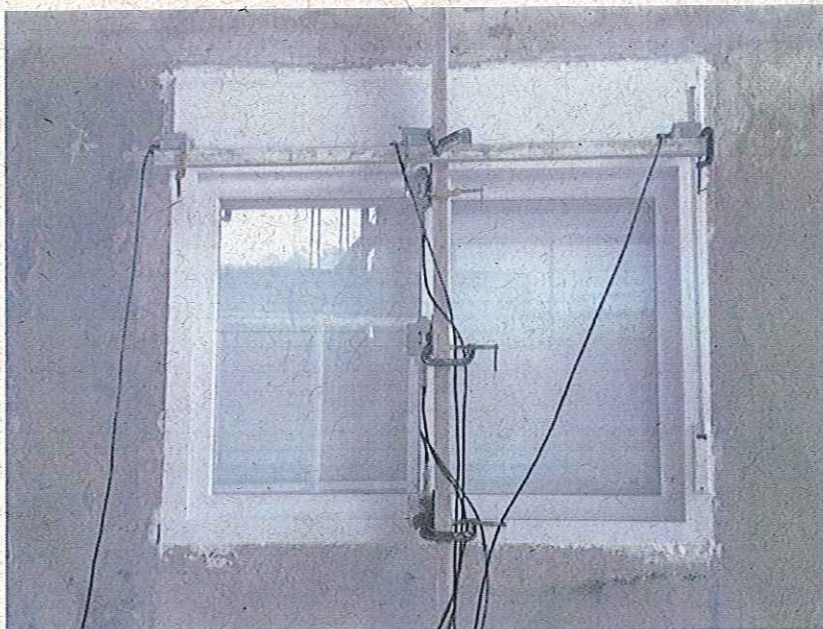
Foto nº. 05

Verificação do comportamento quando submetido às cargas uniformemente distribuídas –
Persiana Acionada.

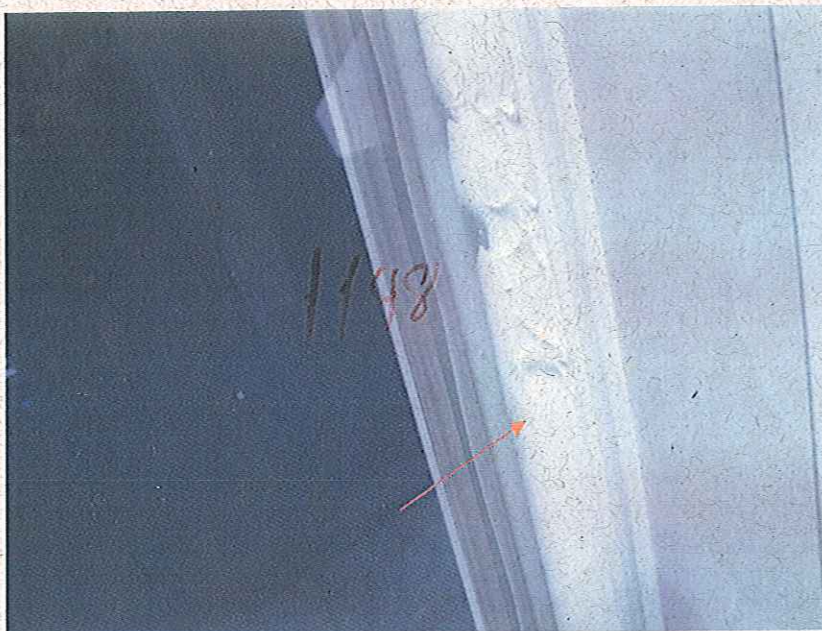
Foto nº. 07

- A. Verificado silicone entre o marco e a alvenaria, em todo perímetro do protótipo, em ambas as faces, porém não identificado em projeto;
- B. Aplicação de silicone entre os vidros e as folhas, em todo perímetro, na face interna, porém não relacionado em projeto, conforme foto nº 07.
- C. Fixação da caixa da persiana com o marco da janela efetuado através do uso de parafusos, porém não identificado no projeto (foto nº 06).

Verificação do protótipo em relação ao projeto:
Aplicação de silicone entre os vidros e as folhas, em todo perímetro, na face interna, porém
não relacionado em projeto.

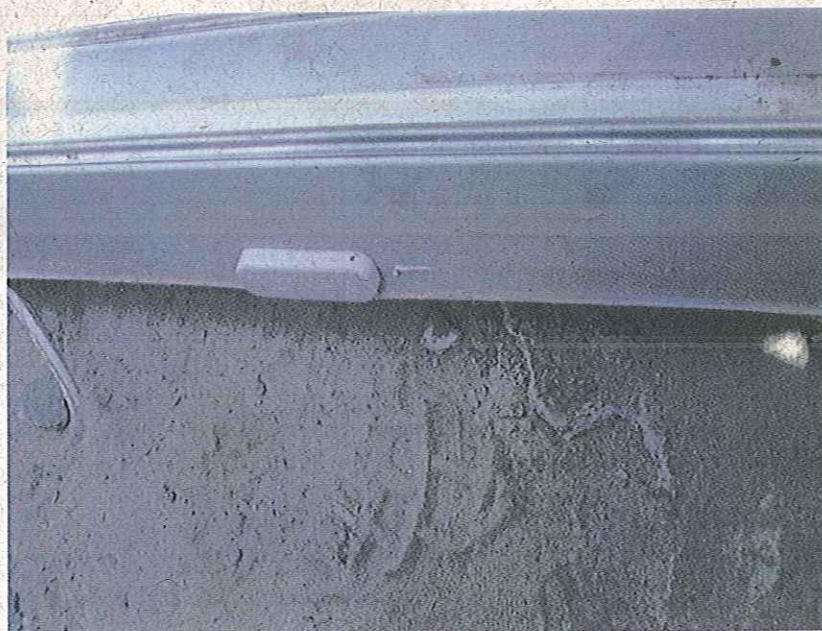
Foto nº. 08

Verificação do protótipo em relação ao projeto:
Detalhe do dreno na face externa do protótipo.
